استطلاع موقع المنطقة التي تعرضت لإنزلاقات أرضية على الشارع الرئيسي الممتد  
ما بين بيتونيا وبيت عور

مقدم من : مركز التخطيط الحضري والحد من مخاطر الكوارث / وحدة هندسة الزلازل

مقدم إلى: وزارة الأشغال العامة والإسكان

2012/04/1

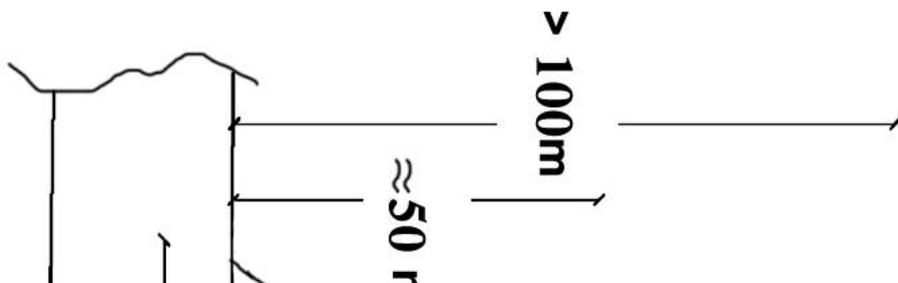
- يتبين من شكل الصدوع الأرضية وخط مسارها وتطورها، ومن شكل الانزلاقات الأرضية التي حصلت، أن الانهيارات والتشوهات التي تعرضت لها طبقات الأرض السطحية وتحت السطحية، كانت على شكل اقواس أو منحنيات، انظر الشكل (1)، وقد ظهر بشكل واضح أن الانزلاقات قد امتدت إلى مسافة تزيد عن 50 متر (أو 60 متر) تقريباً من محاذاة الشارع باتجاه الجنوب، في حين أن طول المنطقة التي تعرضت للانزلاقات على محاذاة الشارع يتجاوز 80 متراً (انظر الشكل 1) وملحق الصور.

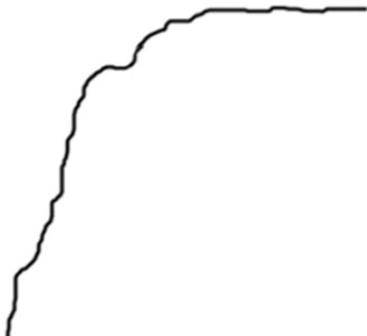
تعرض المنطقة المحاذية للشارع وخصوصاً الجهة الجنوبية لأعمال حفر وقطع غير مناسبة من الناحية الهندسية (انظر الصور 11-22 والصور 39 و 40)، حيث تم قطع طبقات الصخر وإجراء عمليات الحفر بشكل عمودي تقريباً، وبدون استخدام التدرج (عمل درج) حسب الأبعاد والنسب المنصوص عليها في المواصفات الهندسية المتعلقة بأعمال الحفر في المناطق المنحدرة (انظر الشكل 2)، ومن المؤكد أنه أثناء دراسة وتصميم خط مسار الشارع، وبالتالي أثناء قطع طبقات الصخر، لم يتم ربط أبعاد التدرج المطلوب مع نوعية التربة ومقدار عامل الأمان الذي يُحسب عادة من خلال إجراء تحليل لاستقرار المنحدرات (Slope Stability Analysis)، وربما

لم يتم إجراء هذا النوع من التحليل. ويشار إلى أن التدرج البسيط الذي تم عمله في بعض المناطق أثناء عمليات قطع طبقات الصخر الحوري يعتبر غير كاف (انظر الصور المشار إليها أعلاه والشكل 2).

- لإيقاف تطور الانزلاقات و الحد من مخاطرها (Risk Reduction)، يجب وبأسرع وقت ممكن، إجراء ما يلي:
  - تنعيم وتخفيف انحدار المنطقة المنزلة (تخفيف الأحمال والأوزان الموجودة في المنطقة العلوية)، وذلك من خلال جرف أجزاء من سطح المنطقة العلوية، وتخفيف الميل قدر الإمكان.
  - عمل تدرج في القطع الصخري المحاذاي للشارع (القطع على شكل درج) وربط أبعاد ومقدار التدرج بخواص الطبقات الصخرية المقطوعة.
  - تدعيم المنطقة السفلية المحاذاية لمنطقة القطع، وذلك من خلال استخدام كتل صخرية ومواد صالحة للردم.
- تنويه:** تهدف الإجراءات المشار إليهما أعلاه (الأول والثاني والثالث) إلى السيطرة على مركز الكتل المنزلة، وتأمين عامل أمان مناسب لاستقرار المنحدر، علماً أنه يقع على عائق الجهة التي ستقوم بتنفيذ المعالجة المطلوبة، عمل التحليل اللازم لاستقرار المنحدرات، وذلك وفقاً للمواصفات الهندسية ذات العلاقة.
