# إصلاح وتقوية بعض المباني التاريخية التي تعرضت للأعمال الحربية الإسرائيلية

د. م. جلال الديك

مركز علوم الأرض وهندسة الزلازل  
جامعة النجاح الوطنية، نابلس، فلسطين

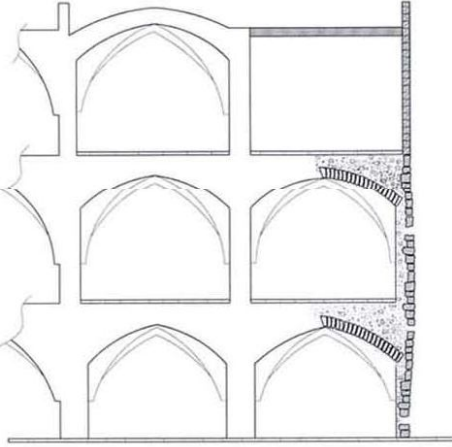
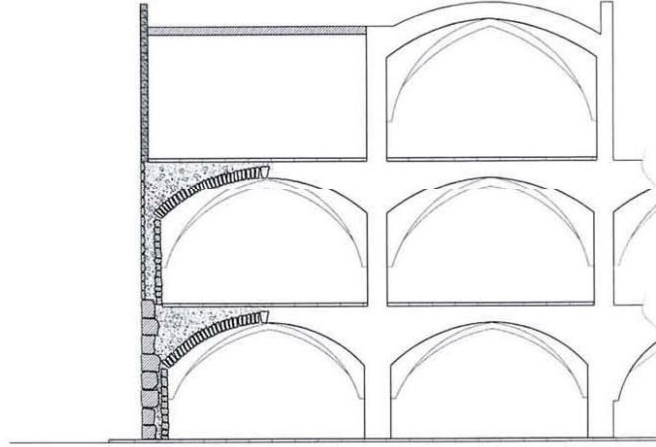
شكل (4) : المسقط الأفقي وبعض المقاطع العرضية والطولية

تشرف أحد جدران المبنى الخارجية ( الجدار الشمالي) على أحد أهم الشوارع الرئيسية في البلدة القديمة أما بقية الجدران الخارجية الشرقية والغربية والجنوبية فهي متلاصقة ومتواصلة مع المباني المجاورة (شكل 4)، فالجدار الغربي للمبنى يجاور مبنى تعرض إلى انهيارات كبيرة أثناء الزلزال الذي حصل عام 1927، ومن ثم تم إعادة بناءه فاستخدم في ذلك مواد بناء ونظام إنشائي يختلف كلياً عن النظام الإنشائي للمبنى الأصلي، أما من الجهة الجنوبية فالمبنى متصل بعدد كبير من المباني المتلاصقة والمقامة على أرض منحدره باتجاه جنوب- شمال.

يتألف النظام الإنشائي (Structural System) لجميع طوابق المبنى بشكل رئيسي من العقود المصلبة (Cross vaults) المحملة على جدران أو دعامات حجرية كتلية (انظر شكل 4)، باستثناء بعض الأجزاء في الطابق الأخير والتي تم استحداثها في الثلاثينات أو الأربعينات من القرن الماضي وذلك بدل الأجزاء التي تعرضت للانهيار خلال الزلزال الذي حصل سنة 1927.

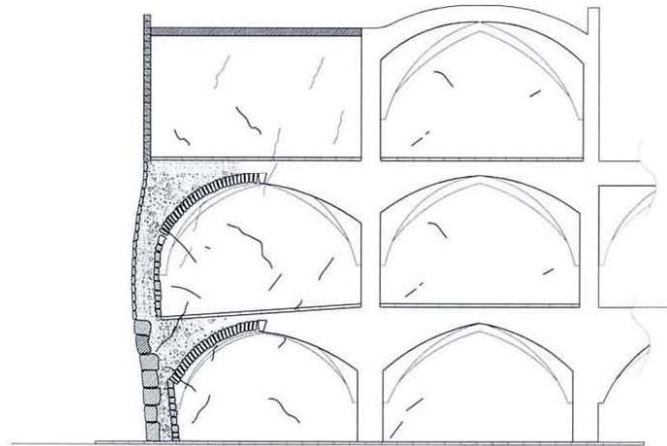
شكل (a-5) : المقطع العرضي a-a بعد تعرض المبنى للأعمال الحربية

(أنظر شكل 5)، ونتيجة لقوى الضغط التي أحدثتها الانفجارات داخل المبنى تعرض الجدار الجنوبي للمبنى إلى تشوهات وأزاحات جانبية (Lateral deformation) كبيرة، وقد تراوحت قيمة هذه الازاحات على امتداد الجدار الخارجي الغربي بين 10-25 سم وقد تركزت هذه التشوهات بشكل رئيسي عند مستوى سقف الطابق الأرضي ومنتصف الطابق الأول.

لكون الزاوية الشمالية - الغربية للمبنى تعرضت لأضرار كبيرة جداً (أنظر شكل 5)، ولأن هذه الزاوية كانت تشكل دعامة مركزية بين المبنى قيد الدراسة والمبنى المجاور، وحيث أن موقع هذه الزاوية يشكل أحد الدعامات الرأسية للعقود المصلبة، فإن البدء في إجراء الإزالة التدريجية للجدار الخارجي قبل تأمين دعامة خرسانية مسلحة في منطقة زاوية المبنى الشمالية - الغربية سيؤدي بشكل قاطع إلى تطور الانهيار، لذلك تم بناء جدار من الخرسانة المسلحة على شكل زاوية ( انظر شكل 9، المقطع e<sub>2</sub>-e<sub>2</sub> ).

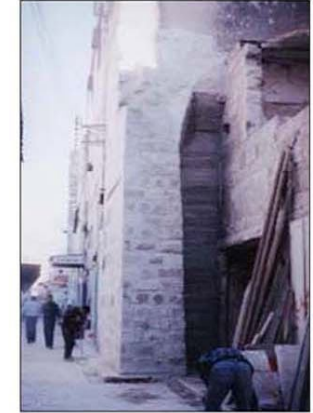
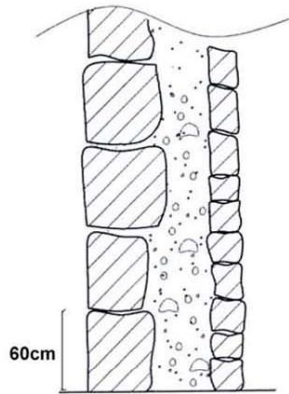
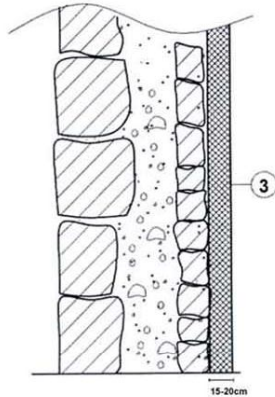
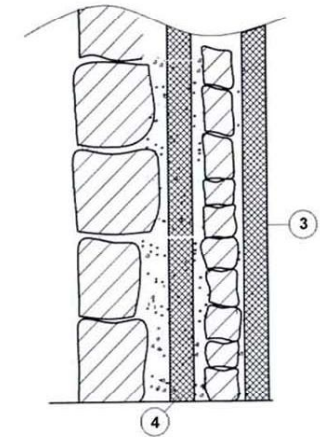
شكل (9): خطوات تأهيل الجدار الخارجي

تركزت الأضرار والتشوهات الإنشائية بشكل رئيسي في الطابق الأرضي والأول من الجدار الخارجي الشمالي، واستناداً للقيمة التاريخية للمبنى ولجدرانه الخارجية بشكل خاص، كان لا بد من المحافظة على الطابع المعماري للجدار الخارجي الشمالي وخصوصاً أنه يحتوي على قطع حجرية من النوع القديم جداً، لذلك تم وضع خطة لتنفيذ عملية تفكيك القطع الحجرية وإعادة بناء الجدار من نفس الحجر، ويمكن تلخيص أهم أفكار وعناصر الخطة بما يلي:

- في المرحلة الأولى يتم تفكيك جدار الطابق الأرضي حيث القطع الحجرية من الأحجام الكبيرة جداً يتبعها مرحلة ثانية لتفكيك جدار الطابق الأول، وذلك على اعتبار أنه لا يوجد حاجة لإزالة وتفكيك القطع الحجرية في الطابق الثاني.
- تفكيك القطع الحجرية في المرحلة الواحدة يتم على شكل شرائح طولية بعرض تقريبي يساوي 1.5 متر تقريباً.
- قبل المباشرة بالمرحلة الأولى والبدء في تفكيك جدار الطابق الأرضي تم إجراء تحميل وتدعيم مؤقت للقطع الحجرية الموجودة في مداميك الطابق الأول، وقد تم ذلك من خلال فك مدمك حجر بين الطابقين ووضع جسر من الفولاذ في مكانه (أنظر الشكل 10).
- للتأكد من إعادة وضع القطع الحجرية في مكانها الأصلي تم ترقيمها وفقاً لنظام المصفوفات.

بعد الانتهاء من تفكيك القطع الحجرية في كل شريحة، ومن ثم الانتهاء من تنظيف الأتربة والمواد الموجودة خلف الحجر تم إضافة عناصر إنشائية من الخرسانة المسلحة على شكل جدران (أنظر شكل 9)، وقد شمل ذلك إعادة تأهيل القواعد، وتزويد الجدران الخرسانية المستحدثة بحديد تشريك لتأمين التماسك والربط اللازم مع خرسانة التصفيح التي ستوضع لاحقاً خلف القطع الحجرية بعد إعادة بنائها.

قبل إعادة بناء القطع الحجرية في أماكنها الأصلية وفقاً لأرقامها تم إجراء تأهيل لهذه القطع وذلك من خلال تخفيف سماكتها إلى 20-25 سم ( تراوحت السماكات الأصلية بين 40-80 سم)، ولتعذر نقل هذه القطع إلى خارج البلد القديمة تم تخفيف سماكتها في الموقع باستخدام الوسائل والمعدات اليدوية التقليدية (أنظر شكل 10)، وبعد وضع القطع الحجرية في أماكنها وتصفيحها بطبقة خرسانية، تم تنظيف الوجه الخارجي للحجر حسب متطلبات وضوابط ترميم المباني التاريخية ومن ثم تم إجراء التكهيل اللازم وفقاً للمعايير [7] و [8] حيث أستخدمت الكحلة الجيرية التقليدية والتي تتكون من نسب الخلط: 9 رمل + 3 شيد + 1 أسمنت ابيض.
