# إصلاح وتقوية بعض المباني التاريخية التي تعرضت للأعمال الحربية الإسرائيلية

د. م. جلال الديك

مركز علوم الأرض وهندسة الزلازل  
جامعة النجاح الوطنية، نابلس، فلسطين

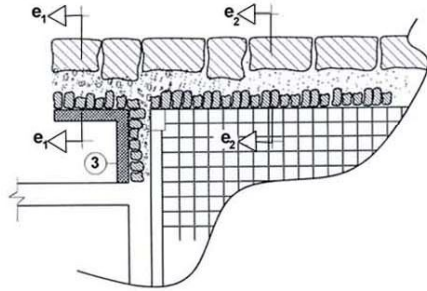
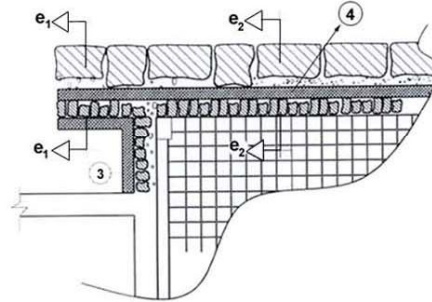
تنويه: في عملية تأهيل الجدران الخارجية الشمالية  
الطبقة (3) غير موجودة، ويقتصر وجودها على الزاوية  
الشمالية الغربية للمبنى المقطع (e<sub>2</sub> - e<sub>1</sub>)
